Contrat Natura 2000 Restauration d'un gîte à chauves-souris

Compte-rendu Restauration d'une ruine pour accueillir des chauves-souris

Date de réalisation du projet : 2021-2022

Date de rédaction du rapport : mars 2022

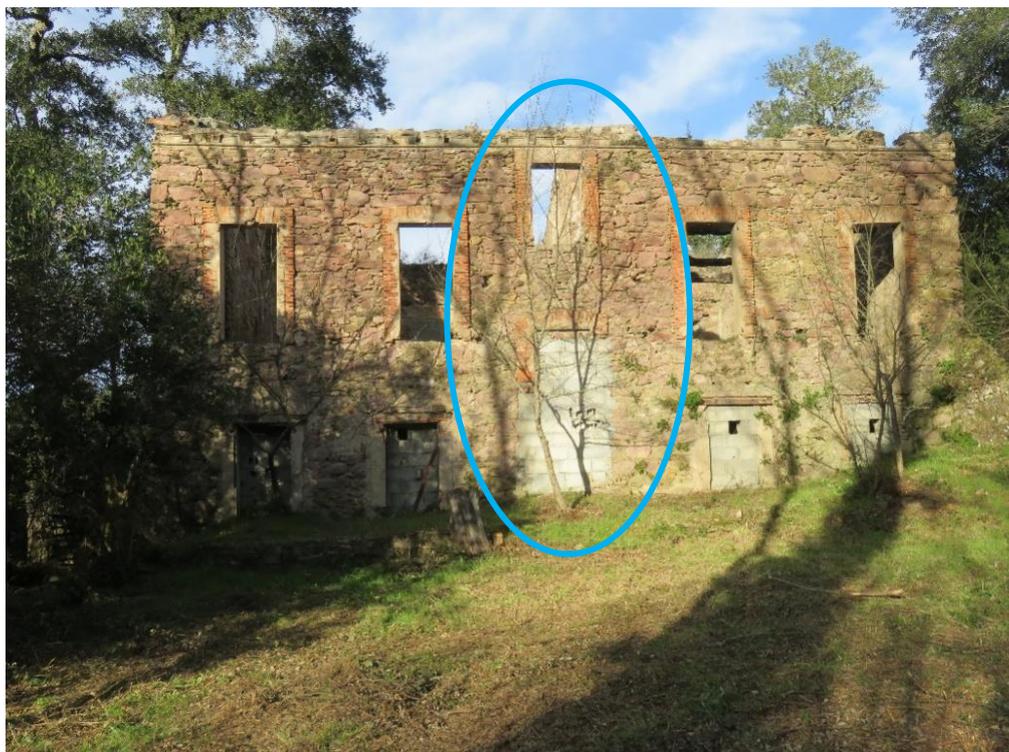
PHOTO 1 : VUE DE LA RUINE FAÇADE SUD, AVANT TRAVAUX

Les travaux ont été réalisés dans l'ancienne « cage d'escaliers » de la ruine (entourée en bleu sur la photographie ci-dessous) conformément au cahier des charges initialement présenté dans le contrat Natura 200 déposé, et selon le schéma de principe présenté en annexe 1. Les travaux ont été achevés le 21 janvier 2022.

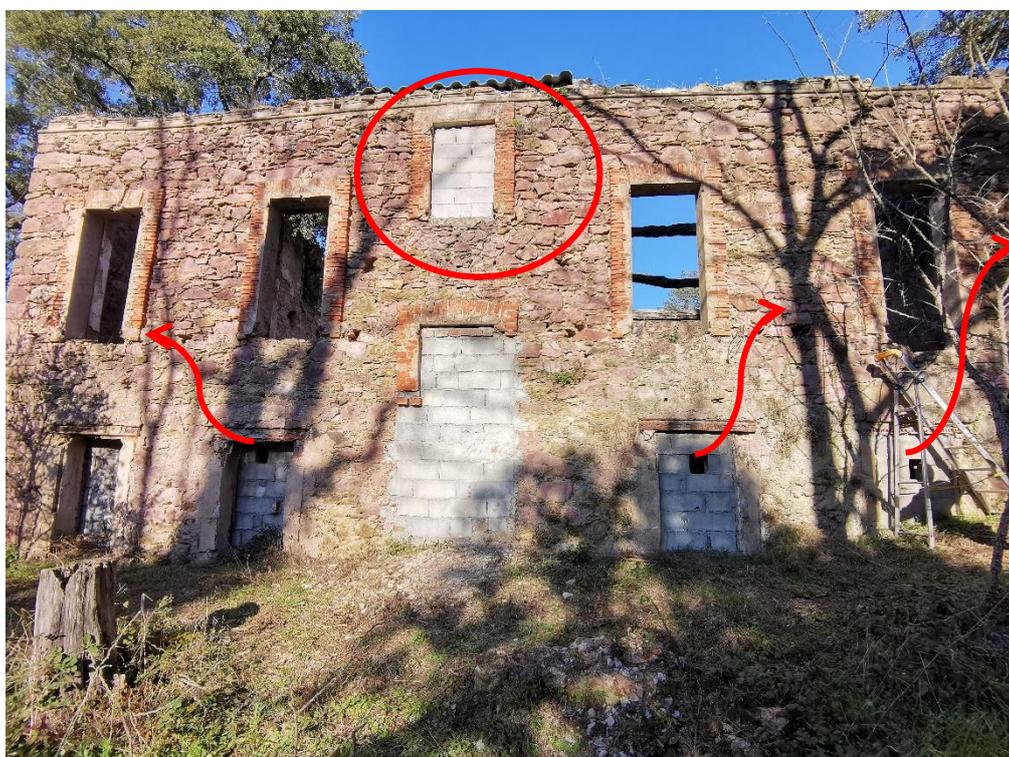
PHOTO 2 : VUE DE LA RUINE FAÇADE SUD, AVANT TRAVAUX : CAGE D'ESCALIERS FERMÉE

- L'accès des chiroptères à l'intérieur de la bâtisse peut se faire par la façade sud (cf. photos 2) ou le nord.
- L'accès à la cage d'escalier par les chiroptères se fait par :

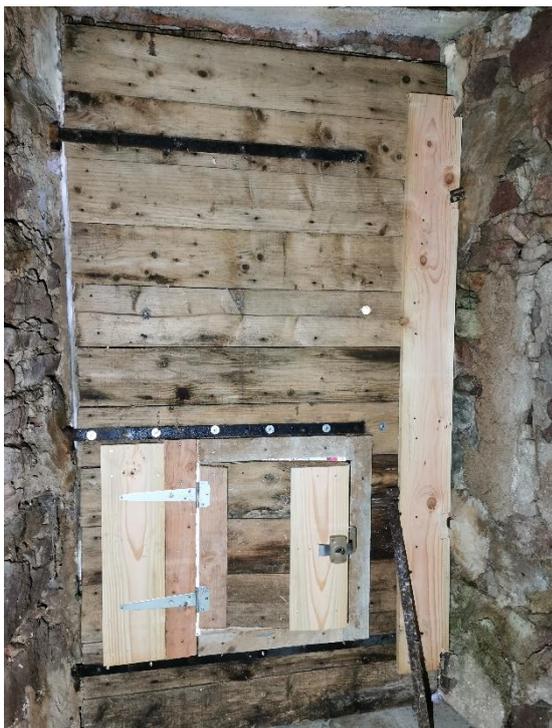
PHOTO 3 : PORTE D'ENTREE RENFORCEE ET TRAPPE AMENAGEE - VUE DE L'INTERIEUR

- La porte principale de la bastide a été renforcée et condamnée. Une trappe a été créée au sein de cette porte avec un verrou afin de limiter les intrusions et donc les risques de détériorations et de dérangement des individus de chauves-souris.

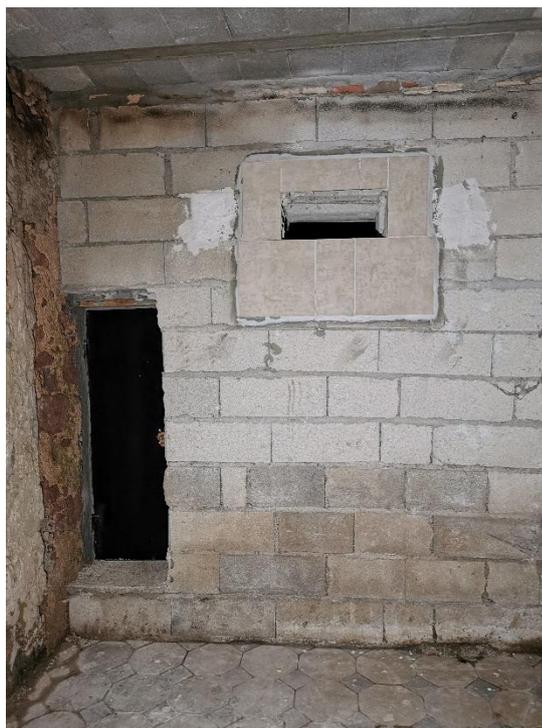
PHOTO 4 : ACCES A LA CAGE D'ESCALIERS – PORTE METALLIQUE – OUVERTURE POUR LES CHAUVES-SOURIS ENTOUREE DE CARREAUX DE FAIENCE

- o un trou de 50x20 cm dans le mur en parpaings reliant la cage d'escalier au couloir du rez-de-chaussée (cf. photo 4).
 - o un trou de 50x20 cm dans le mur du 1^{er} étage reconstruit côté nord à environ 1m du plancher (cf. photo 5). Ce deuxième trou assurera à la cage d'escalier une aération constante tout en évitant qu'un courant d'air se crée.

- L'accès à la cage d'escalier par les gestionnaires se fait via une petite porte métallique de 1 m de hauteur sur 50 cm de largeur au niveau de l'accès déjà existant dans le mur en parpaings reliant la cage d'escalier au couloir du rez-de-chaussée (cf. photo 4). Le trou pour l'accès aux chauves-souris se situe à environ 1,60 m de hauteur et les trois trous existants ont été rebouchés.

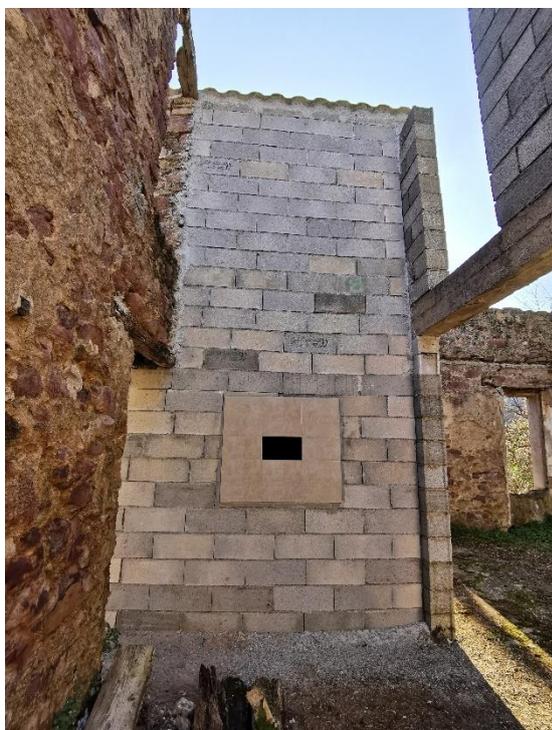
PHOTO 5 : MUR DE LA CAGE D'ESCALIER RECONSTRUIT AU 1^{ER} ETAGE DE LA BATISSE COTE NORD ET TROU D'ACCES POUR LES CHAUVES-SOURIS

- Les trous dans les murs de la façade nord ont été rebouchés pour éviter les courants d'air.
- Deux bandes de carreaux en faïence encerclant les 4 murs de la pièce au rez-de-chaussée et de la pièce du 1^{er} étage ont été installées afin d'éviter que les loirs et autres rongeurs ne montent (cf. photos 3 et 5).

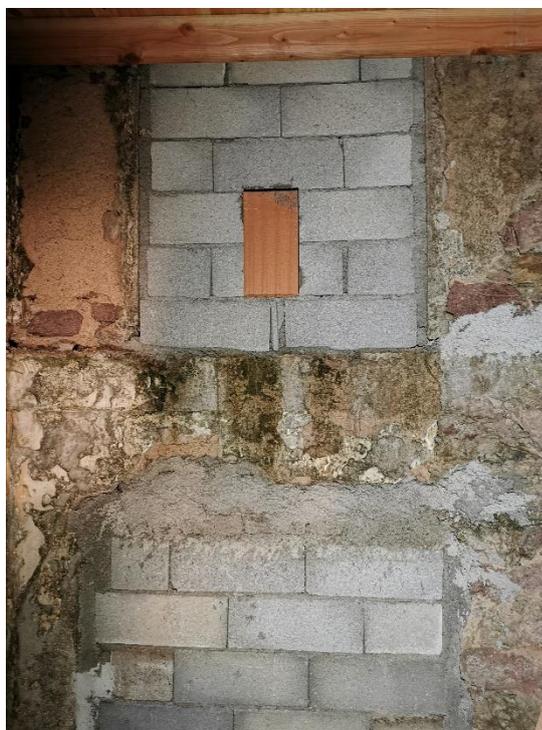
PHOTO 6 : MUR DU FOND DE LA CAGE D'ESCALIER RENFORCE PAR BANCHAGE

- Le mur en parpaing de la cage d'escaliers communiquant avec le couloir côté nord ainsi que le mur en parpaings bouchant la fenêtre côté sud a été renforcé par banchage (20 cm d'épaisseur) afin d'éviter toute détérioration (cf. photo 6).

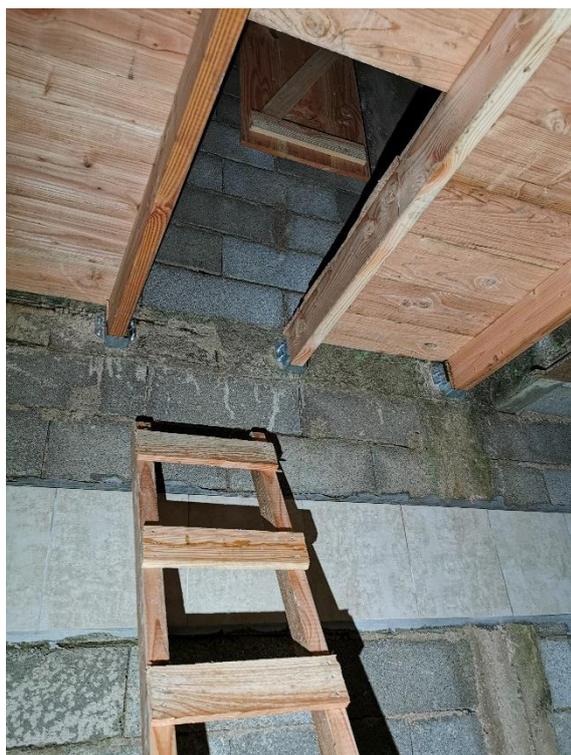
PHOTO 7 : PLANCHER EN BOIS CREE POUR ACCEDER AU
1ER ETAGE

La cage d'escaliers a été aménagée en un gîte sur trois 3 niveaux (2 planchers), à l'aide de murs en parpaings. Les planchers ont été faits en douglas de 3 cm d'épaisseur, non traités, non rabotés. Ils sont pourvus de trous d'accès (environ 1mx1m) entre chaque niveau. Cet aménagement permet de créer un gradient de températures en fonction des conditions thermiques extérieures afin de permettre à la nurserie de bénéficier de la diversité d'ambiances thermiques dont elle a besoin. Le gîte est ainsi conçu suivant le modèle du gîte de substitution de l'ESAT des Taillades, Seillans (83) qui accueille une nurserie

- Le premier plancher se situe à une hauteur de 2,40 m du sol. Le deuxième se situe à une hauteur de 5 m du sol (cf. photos 7 et 8).
- L'intérieur du gîte a été complété par la pose de 6 briques alvéolaires (cf photo 10) et de 3 faux volets (1,20 m x 80 cm) (cf photo 9) afin de rendre le gîte attractif également pour les espèces fissuricoles.

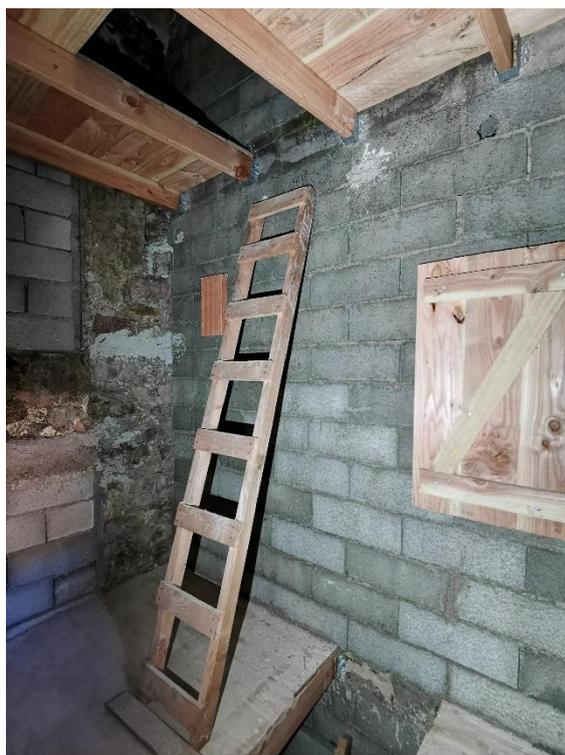
PHOTO 8 : PLANCHER EN BOIS CREE POUR ACCEDER AU
2EME ETAGE

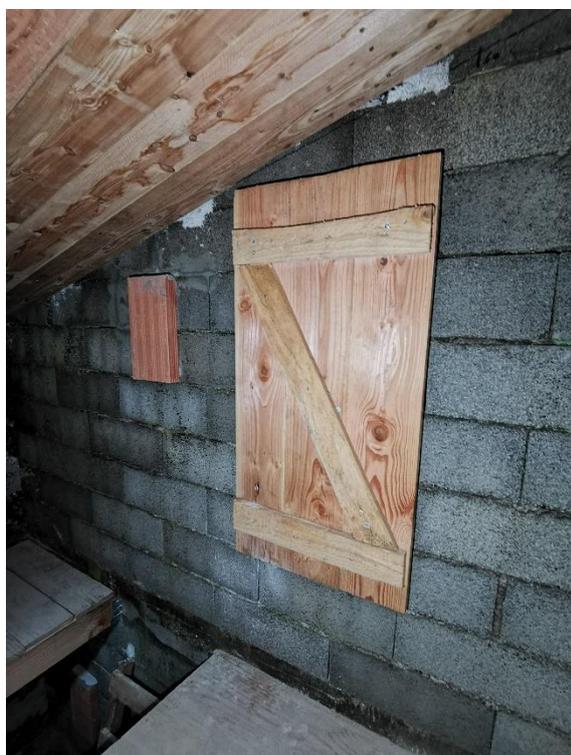
PHOTO 9 : FAUX-VOLET MIS EN PLACE POUR LES
CHAUVES-SOURIS FISSURICOLES

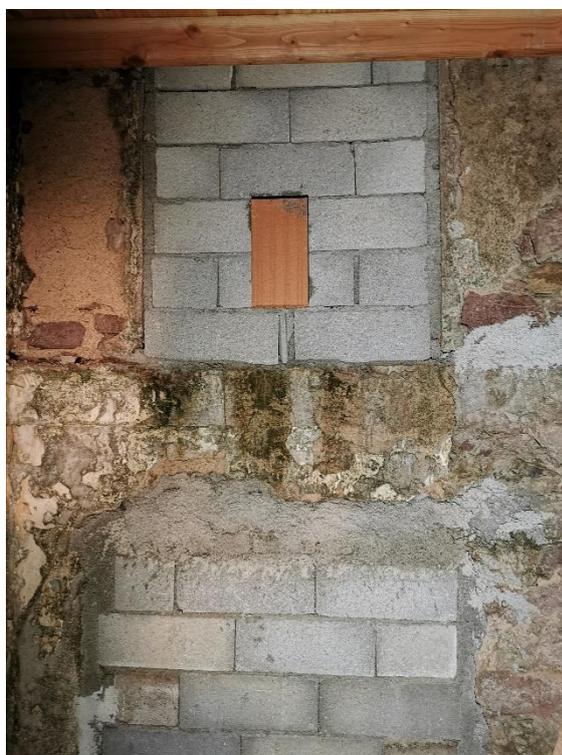
PHOTO 10 : TUILE CREUSE MISE EN PLACE POUR LES
CHAUVES-SOURIS FISSURICOLES

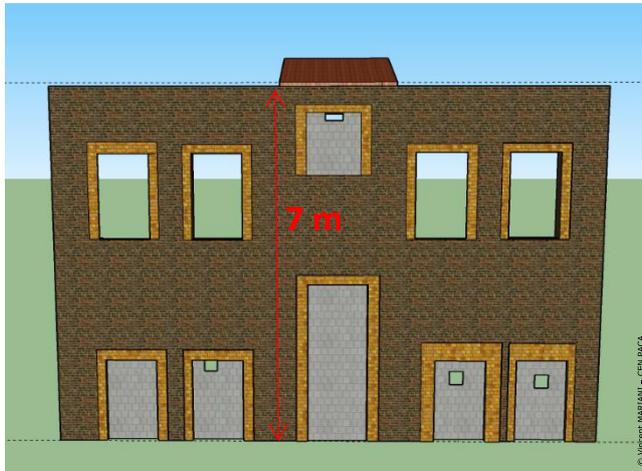
Annexe 1. Schéma de principe de l'aménagement de la cage d'escalier

Vue de face sud

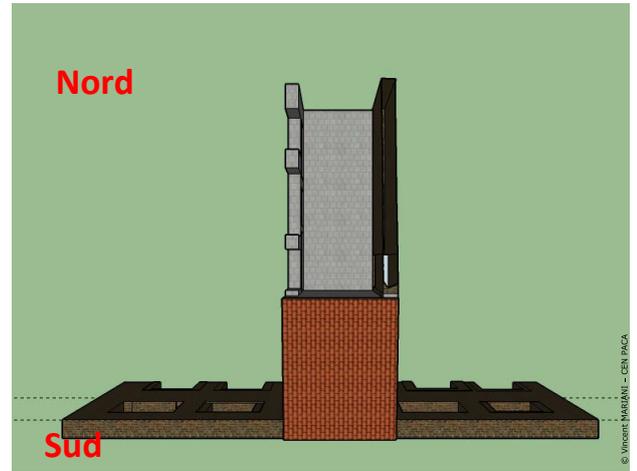
Vue du dessus (cage d'escalier + couloir)

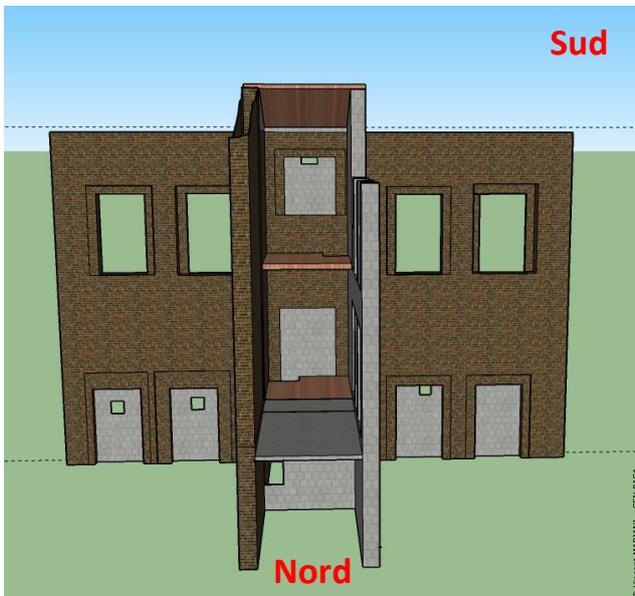
Vue de l'intérieur de la cage d'escalier
